**Rehabilitasi Saluran Drainase RT 05 RW 05 Dukuh Nambo,  
Desa Banjarharjo, Kecamatan Banjarharjo, Kabupaten Brebes**

***Rehabilitation of Drainage Channel RT 05 RW 05 Dukuh Nambo,  
Banjarharjo Village, Banjarharjo Subdistrict, Brebes Regency***

**Rima Ayu Lestari<sup>1</sup>, Abdul Latif<sup>2</sup>,**

<sup>1,2</sup>Prodi Teknik Sipil Universitas Muhadi Setiabudi, Brebes, Indonesia  
Email: [rimaayulestari98@gmail.com](mailto:rimaayulestari98@gmail.com), [studiokp3k.brebes@gmail.com](mailto:studiokp3k.brebes@gmail.com),

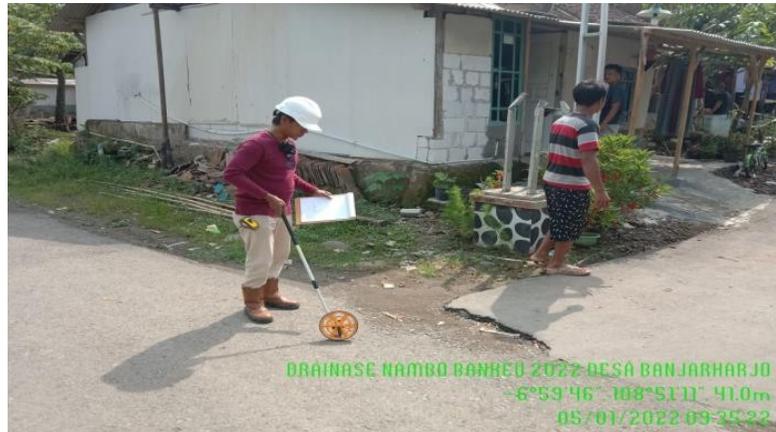
Pada saluran drainase di lingkungan RT 05 RW 05 Dukuh Nambo, Desa Banjarharjo memiliki saluran drainase lingkungan dengan talud yang perlu direhabilitasi sehingga air dapat mengalir dengan baik. Gambar 1. menunjukkan kondisi eksisting saluran drainase di lingkungan RT 5 RW 5 Dukuh Nambo, Desa Banjarharjo. Kondisi saluran drainase pada gambar tersebut dipenuhi tanaman dan rumput liar di kanan kiri sehingga penerimaan debit banjirnya pada saluran akan berkurang. Pada saat hujan yang deras dengan debit air yang besar maka air dalam saluran dapat berpotensi meluap. Terlebih kondisi perumahan dimana terdiri dari bangunan-bangunan sehingga daerah resapan air semakin berkurang. Pada perencanaan drainase, akibat perkembangan daerah yang paling dipengaruhi selain intensitas curah hujan adalah tata guna lahan di daerah pengaliran tersebut (Lubis, 2016).

**Gambar 1.** Pengukuran Drainase

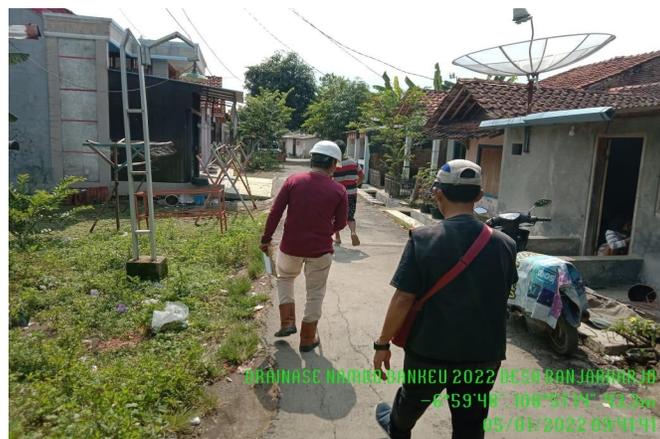
Dilakukannya pengukuran guna mengetahui panjang : 155 M, Lebar :0,80 M, T: 1 M, Kedalaman : 50-60 cm.

**Gambar 2.** Pengukuran Saluran Drainase

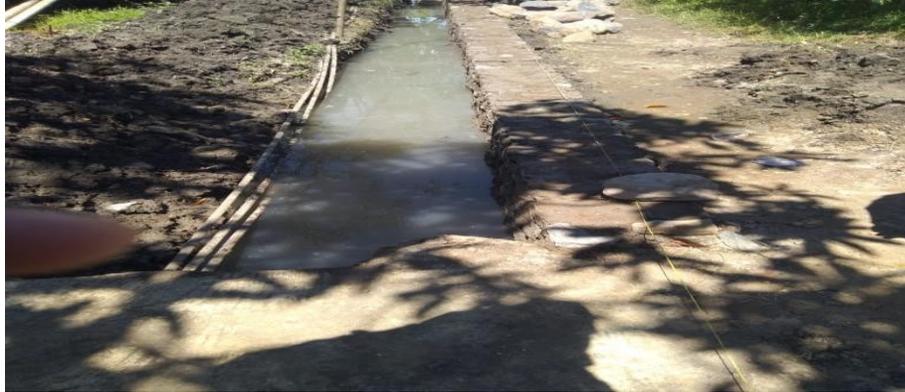
**Gambar 4.** Proses Pembuatan Saluran Drainase

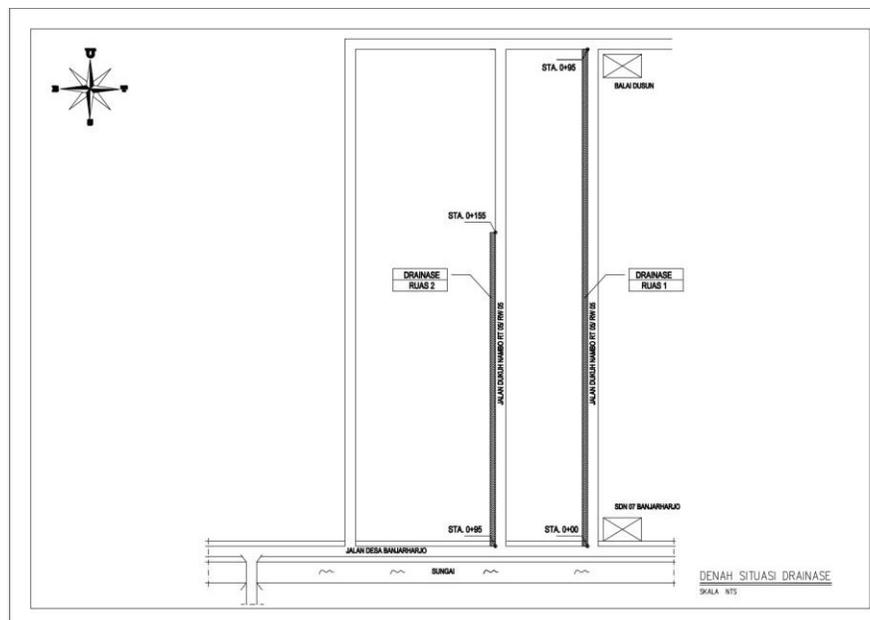
Kegiatan Rehabilitasi di RT 05 RW 05 Dukuh Nambo, Desa Banjarharjo, ini dilakukan untuk mengetahui kondisi riil dan permasalahan yang terjadi di lapangan. Selain itu, dengan rehabilitasi drainase RT 05 RW 05, Dukuh Nambo, Desa Banjarharjo, juga dapat mengetahui dimensi dan elevasi dari saluran drainase tersebut. Kondisi eksisting sepanjang saluran drainase. Skema aliran air saluran drainase dapat dilihat pada Gambar 4 dimana menunjukkan bahwa saluran *drainase eksisting* (saluran drainase utama) adalah sepanjang 155 meter. Terdapat dua buah saluran rumah warga di sebelah timur (pada posisi masuk gang perumahan warga) dan di sebelah utara (pada posisi masuk gang perumahan warga). Selanjutnya air yang berada pada saluran-saluran drainase ini akan mengalir ke saluran drainase utama dan kemudian akan dialirkan menuju sungai sejauh 1 km dari lokasi. Potongan melintang saluran drainase kondisi eksisting dapat dilihat pada Gambar 5 dimana memiliki lebar  $\pm 0,80$  meter dan kedalaman 50-60 cm, tinggi 1 M.

**Gambar 5.** Skema Aliran Air Saluran Drainase Eksisting

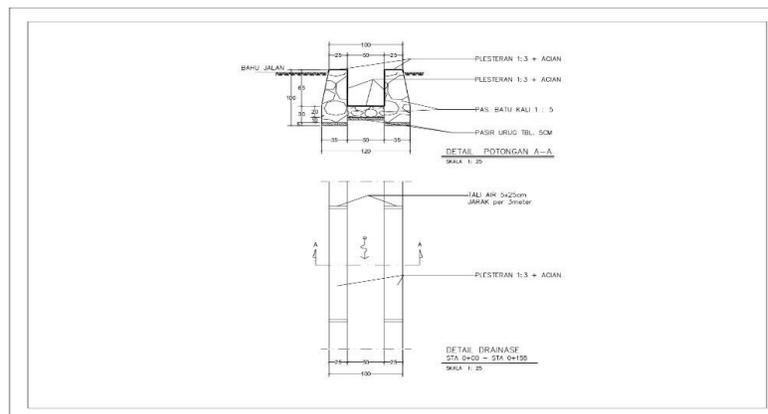
**Gambar 6.** Detail Saluran Drainase

Pelaksanaan pembangunan talud saluran drainase di lapangan disesuaikan dengan desain rencana yang telah dibuat, bahwa faktor-faktor penyebab pendangkalan di saluran drainase antara lain adalah masuknya gerusan permukaan lahan ke saluran, limbah cair maupun limbah padat basah yang terdekomposisi di saluran, dan sedimentasi (Agustulusnu, 2019). Perkuatan tanah merupakan stabilisasi tanah untuk memperbaiki kemampuan tanah sesuai dengan syarat teknis yang dibutuhkan. Salah satu klasifikasi dari perkuatan tanah adalah dengan menggunakan dinding perkuatan tanah (Darwis, 2017). Sistem Dinding Perkuatan Tanah (DPT) atau *retaining wall reinforcement* inilah yang diaplikasikan pada kegiatan pengabdian masyarakat Proqram Studi Teknik Sipil ini. Dinding perkuatan tanah yang digunakan pada kegiatan ini adalah berupa talud material konstruksi dari batu belah yang diplester. Pemilihan bahan selain mempertimbangkan dari segi teknis. Secara umum pelaksanaan di lapangan berjalan dengan lancar tanpa hambatan. Kondisi lapangan saat pelaksanaan tidak saat hujan deras sehingga memudahkan pembangunan. Dengan lahan yang kering, maka proses penggalian dan pemasangan batu belah di saluran lebih mudah, serta plesteran dapat kering sepenuhnya.

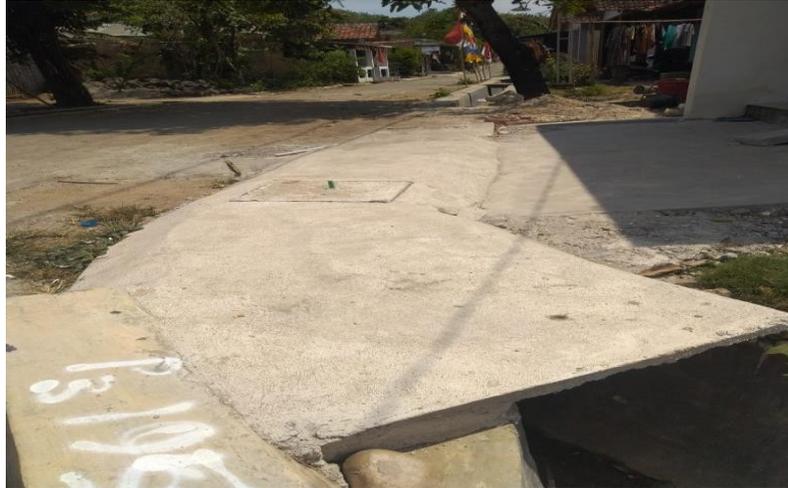
**Gambar 7.** Saluran Drainase yang Sudah Jadi

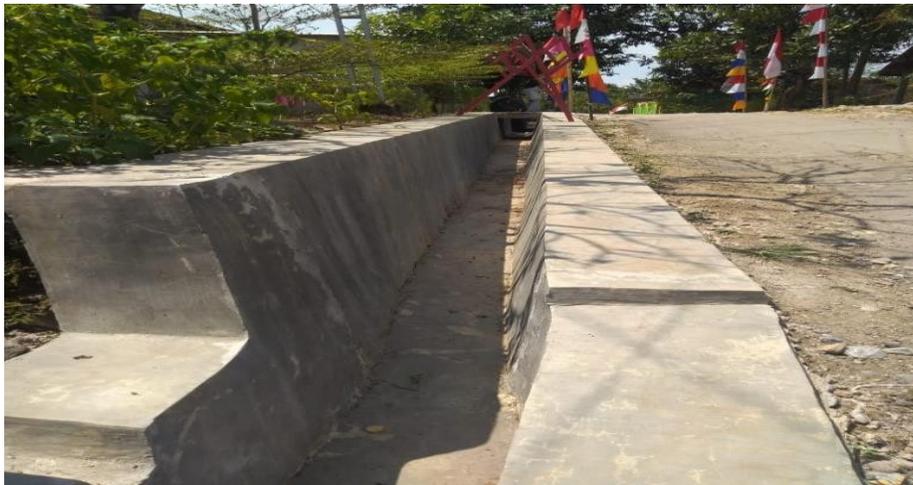
**Gambar 8.** Saluran Drainase yang sudah jadi 100%

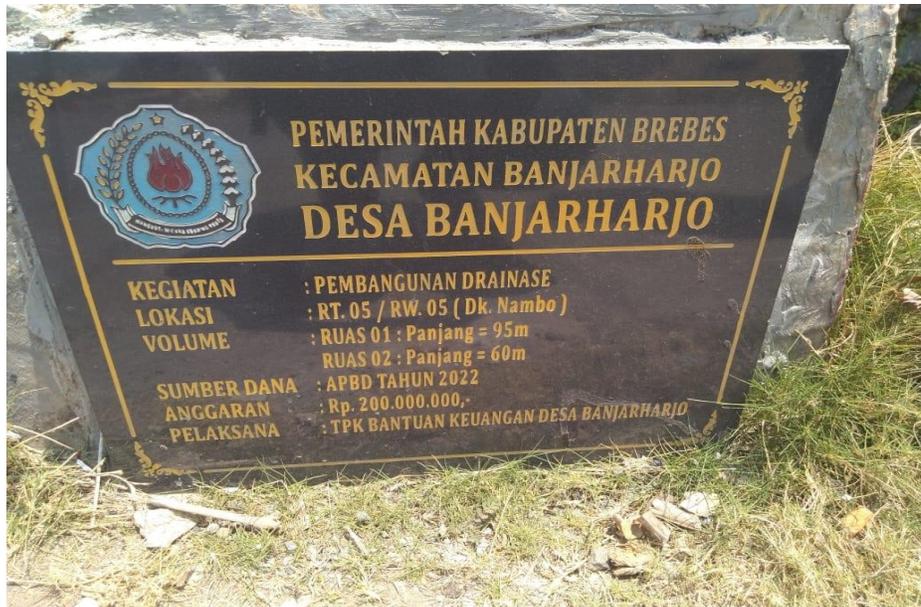
**Gambar 9.** Saluran Drainase Sebelah Utara Perumahan Warga
