Pembuatan Saluran Drainase di RT 004/RW 006, Kelurahan Karunrung Kecamatan Rappocini Kota Makassar

*Construction of Drainage Channels in RT 004/RW 006,
Karunrung Urban Village, Rappocini District, Makassar City*

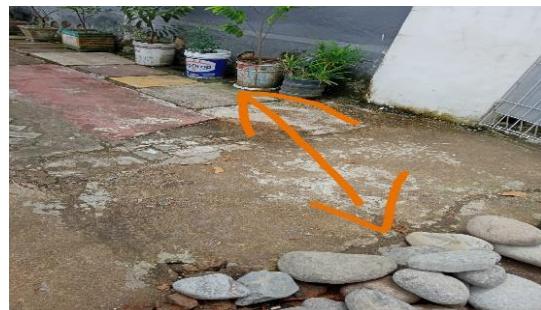
Gambar 3. Saluran Drainase Penghubung

Tahap berikutnya adalah pelaksanaan penggerjaan yang dibagi sebagai berikut: tahap pertama yang dilakukan adalah membuka jalur penghubung antara saluran drainase yang sudah tertutup jalan untuk membuat saluran penghubung dengan saluran drainase baru yang akan dibuat (Gambar 3). Saluran drainase penghubung ini sudah tertimbun oleh jalan sehingga menyebabkan saluran menjadi lebih kecil sehingga perlu dibongkar dan dibuat yang jauh lebih besar.

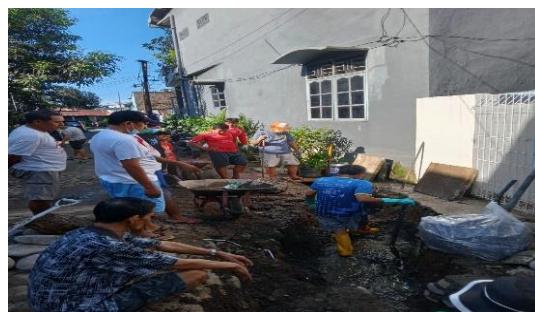
Gambar 4. Penggalian Tanah

Gambar 4 memperlihatkan warga menggali tanah untuk bisa membuat drainase yang lebih besar sekaligus membuka drainase lama yang sudah tertutup jalan agar bisa menghubungkan saluran drainase yang baru dengan yang sudah lama. Penggalian tanah ini dilakukan bersama-sama oleh warga. Hal ini dimaksudkan agar pekerjaan yang berat seperti ini bisa terasa lebih ringan dikarenakan dikerjakan secara bersama-sama.

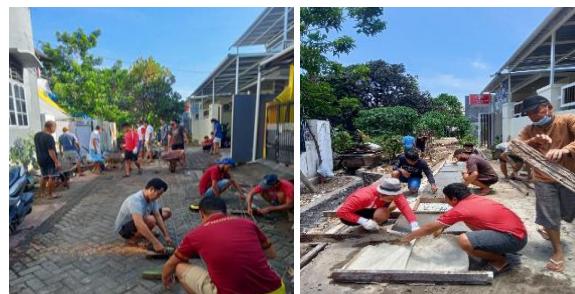
Gambar 5. Pembuatan Penutup Saluran Drainase

Warga juga membagi tugas untuk pelaksanaan kegiatan ini agar bisa segera menyelesaikan pembuatan saluran drainase, ada warga yang mengerjakan pembuatan saluran tetapi pada saat yang sama ada juga yang membuat penutup saluran drainase (Gambar 5). Pembuatan penutup saluran drainase dimaksudkan agar saluran yang dibuat lebih aman dari sampah. Penutup saluran ini terbuat dari beton.

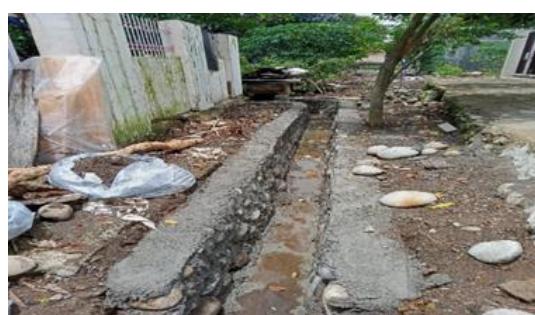
Gambar 6. Gambar Saluran Drainase yang Baru

Pada gambar 6 warga telah menyelesaikan membangun saluran drainase baru yang jauh lebih besar dibandingkan dengan saluran drainase sebelumnya. Saluran drainase yang baru ini diharapkan bisa lebih menyalurkan air ke kanal besar lebih cepat dan lebih banyak sehingga kekhawatiran warga pada saat musim hujan untuk terkena banjir jauh lebih berkurang.

Tahapan pertama yang perencanaan saluran drainase yang akan dibuat adalah yang mana saluran drainase yang akan dibuat panjangnya sekitar 10 meter, kedalaman 50 cm dan lebar 40 cm, dengan penampang saluran persegi empat. Saluran drainase yang dibuat akan langsung mengarah ke kanal besar sehingga membuat warga jauh lebih aman ketika musim hujan datang. Pada tahap berikutnya ketua RT melakukan pertemuan dengan warga dan diambil keputusan untuk segera melaksanakan kegiatan pembuatan saluran drainase ini (gambar 2). Warga merasa bahwa dengan drainase yang sudah ada selama ini terlalu kecil dan sudah tidak mampu untuk menampung air hujan ketika musim hujan datang, sehingga warga setuju untuk membuat saluran drainase yang lebih mumpuni.

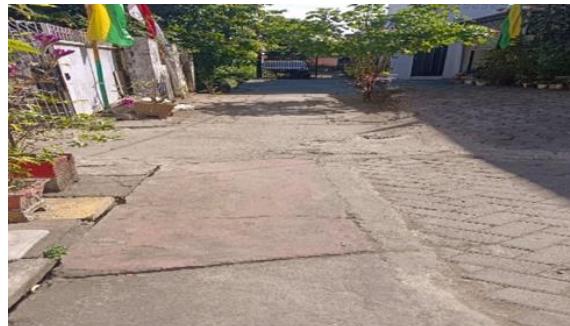
Gambar 7. Gambar Saluran Drainase yang Baru

Pada gambar 7 saluran drainase telah selesai dikerjakan termasuk pemasangan penutup saluran drainase. Saluran drainase yang baru ini jauh lebih besar daripada saluran drainase sebelumnya. Harapan warga dengan selesainya saluran drainase yang baru ini lebih memberikan rasa aman ketika musim hujan datang terutama bencana banjir.
